迁西县滦河松岭段（大黑汀水库周边）
水生态保护与修复工程
水土保持监测总结报告

建设单位：迁西县洒河桥镇人民政府

编制单位：辽宁腾跃水利勘察设计有限公司

2024年12月

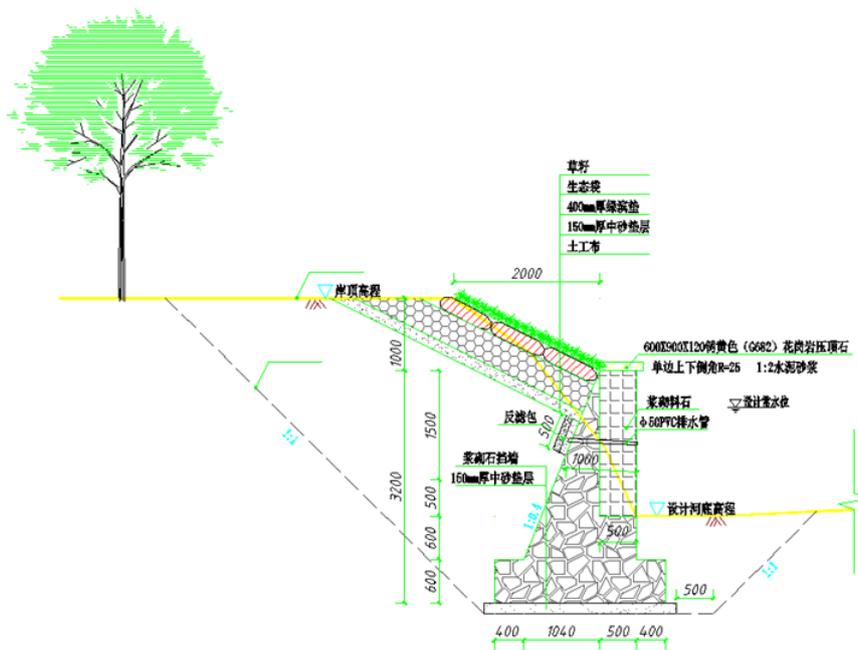
图 1-2 生态护岸工程剖面图

生态护岸工程护脚采用直立式浆砌石墙迎水侧为浆砌料石的防护形式，上部护坡采用石笼网箱护坡防护形式，石笼网箱护坡上部铺设生态袋（草籽）的生态护岸结构。

护坡采用石笼网箱护坡，上部铺设生态袋（含草籽）的生态防护型式。石笼网箱厚 40cm，下设 15cm 砂垫层和土工布（PET20-4-400），石笼网箱护坡铺设范围为现状岸坎与护脚之间，石笼网箱上布置 1 层生态袋（含草籽）。

护脚采用浆砌石挡土墙结构型式。挡土墙为重力式，顶宽 50cm，墙顶布置锈黄色（G682）花岗岩压顶，墙高 2m，基础深 1.2m。挡土墙迎水侧设计河底以上部分采用花岗岩料石砌筑，砌筑厚度 40cm。

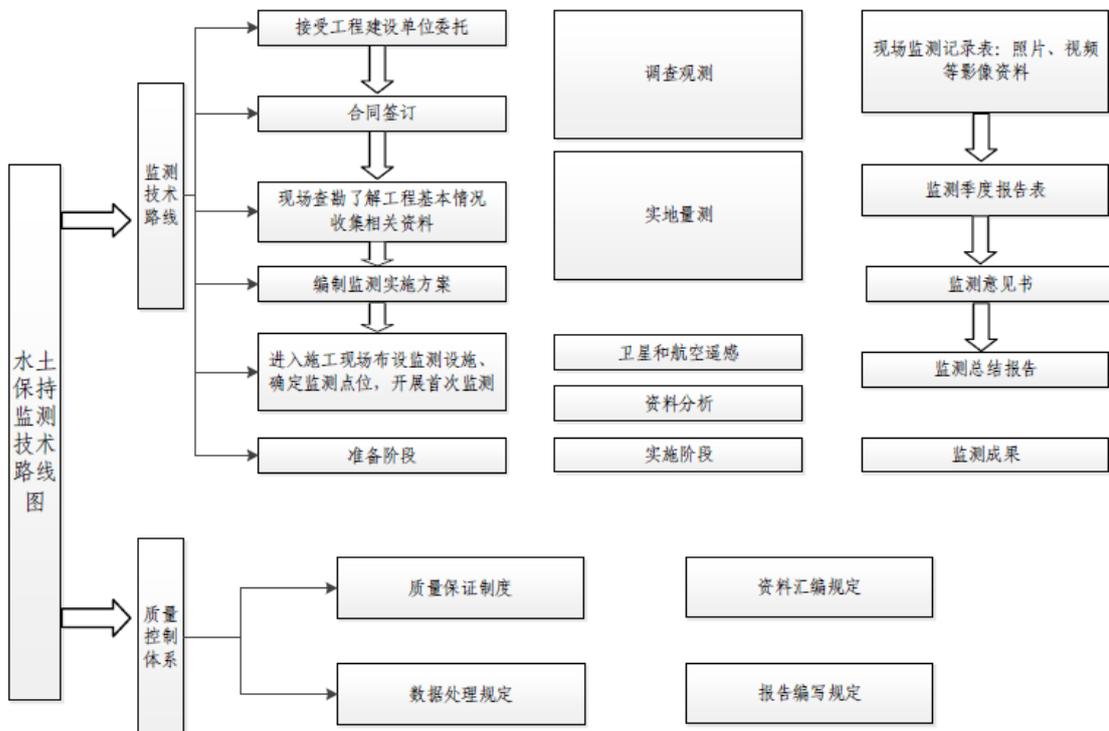
图 1-1 水土保持监测技术路线

监测组按照《迁西县滦河松岭段（大黑汀水库周边）水生态保护与修复工程水土保持方案报告书》中水土保持监测的目的和任务要求，并结合工程实际情况，将水土保持监测分为两个阶段进行实施。2023年10月，完成了对该项目区的水土流失情况调查、基础资料搜集、水土保持措施调查和测量。2023年10月~2024年11月，我公司按照确定技术路线开展水土保持监测工作，对监测数据进行处理、分析，力求通过各项传统及新型的监测技术准确客观地反映出施工过程中各项水土保持指标变化情况，对主体工程完工后水土保持措施实际监测的结果进行分析统计，并最终得出各种措施综合作用下的水土保持效果。水土保持监测技术路线见图 1-1。

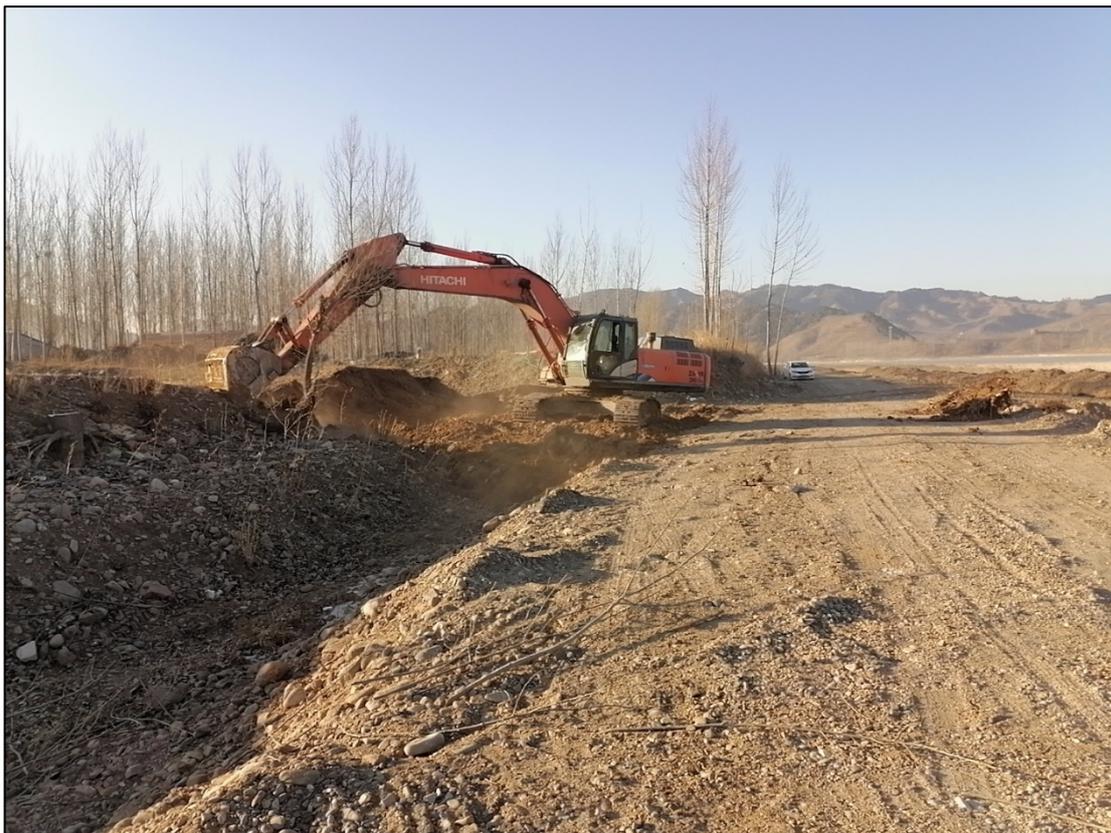
表土剥离（2023年11月监测）

施工前期对占用的耕地区域实施表土剥离，剥离表土面积 0.71hm²，剥离厚度 0.3m，表土剥离 2130m³，剥离的表土临时堆放于临时堆土区；表土剥离施工时间为 2023 年 10 月~2024 年 2 月，施工单位为唐山鑫城建筑工程有限公司。

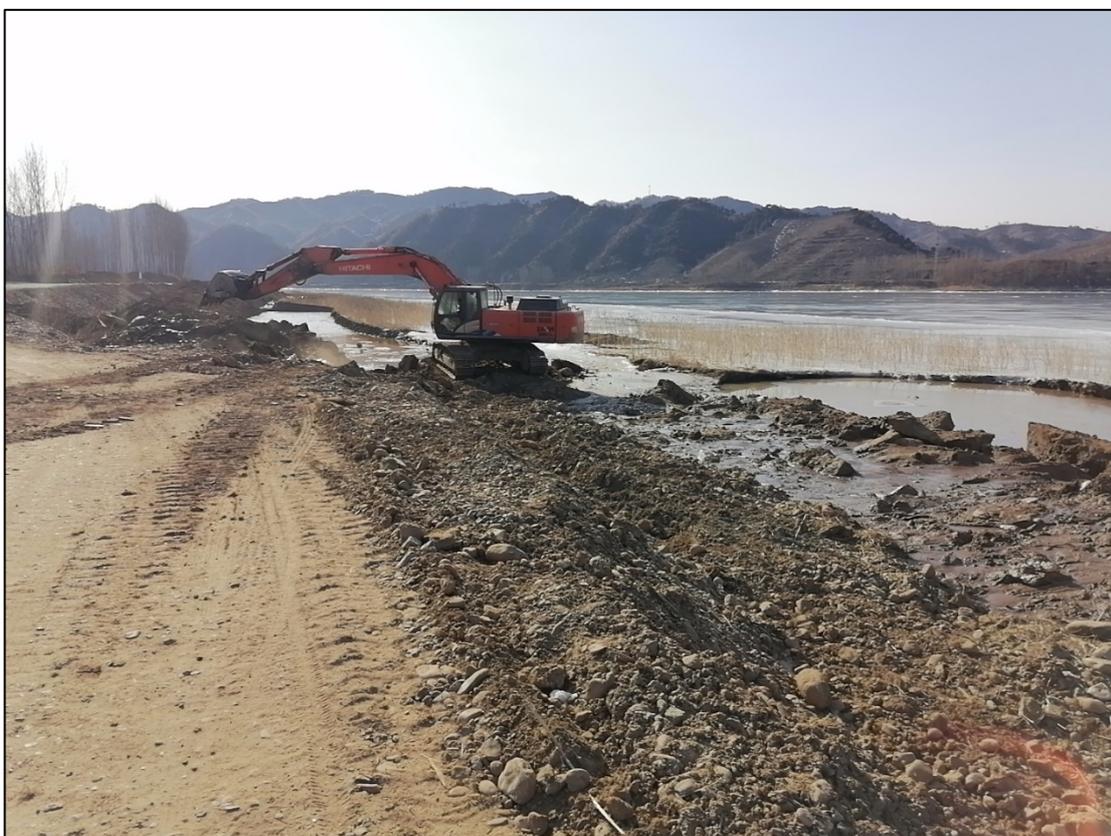
施工道路区（2024年1月监测）

本项目实际施工中，施工道路区占地面积 0.71hm²。施工前对其进行了表土剥离，施工过程中布设了土质排水沟措施，施工结束后实施了表土回覆和土地整治。施工现场已恢复原状，与周围景观基本协调，施工建设过程中无重大水土流失，未发生水土流失危害性事件。

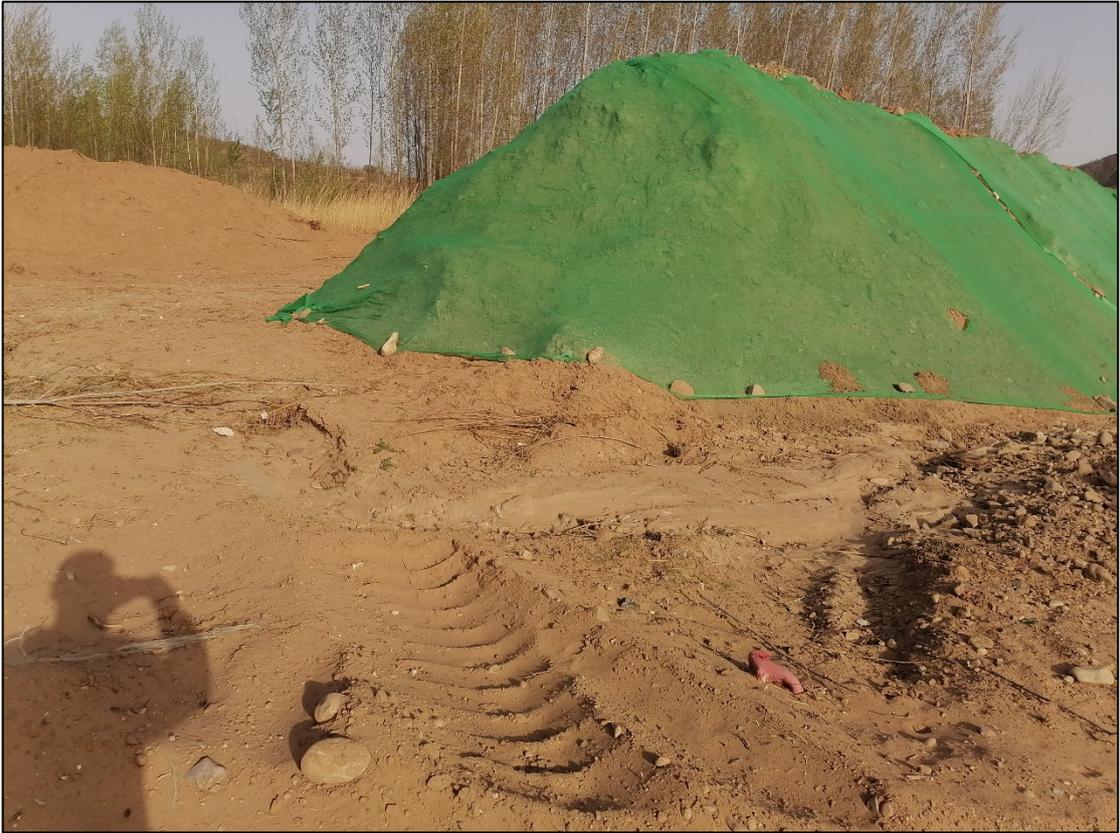
密目网苫盖（2024年4月监测）

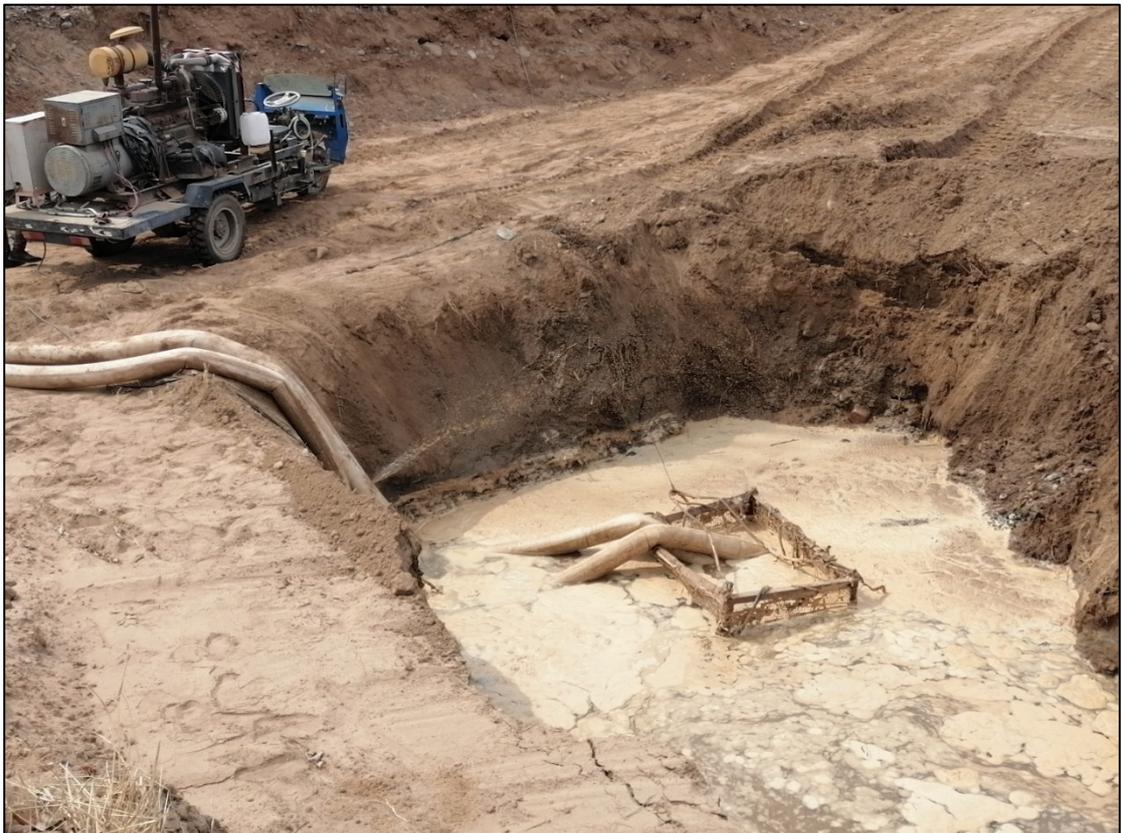
沉淀池（2024年4月监测）

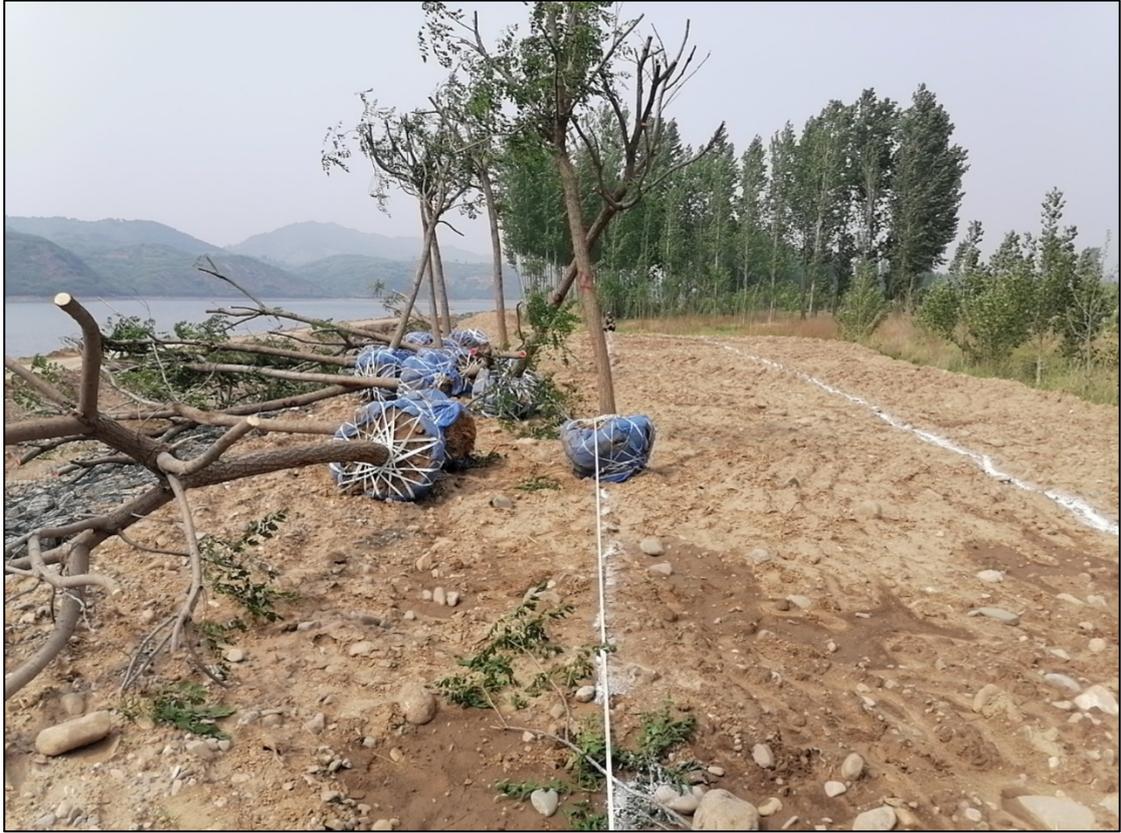
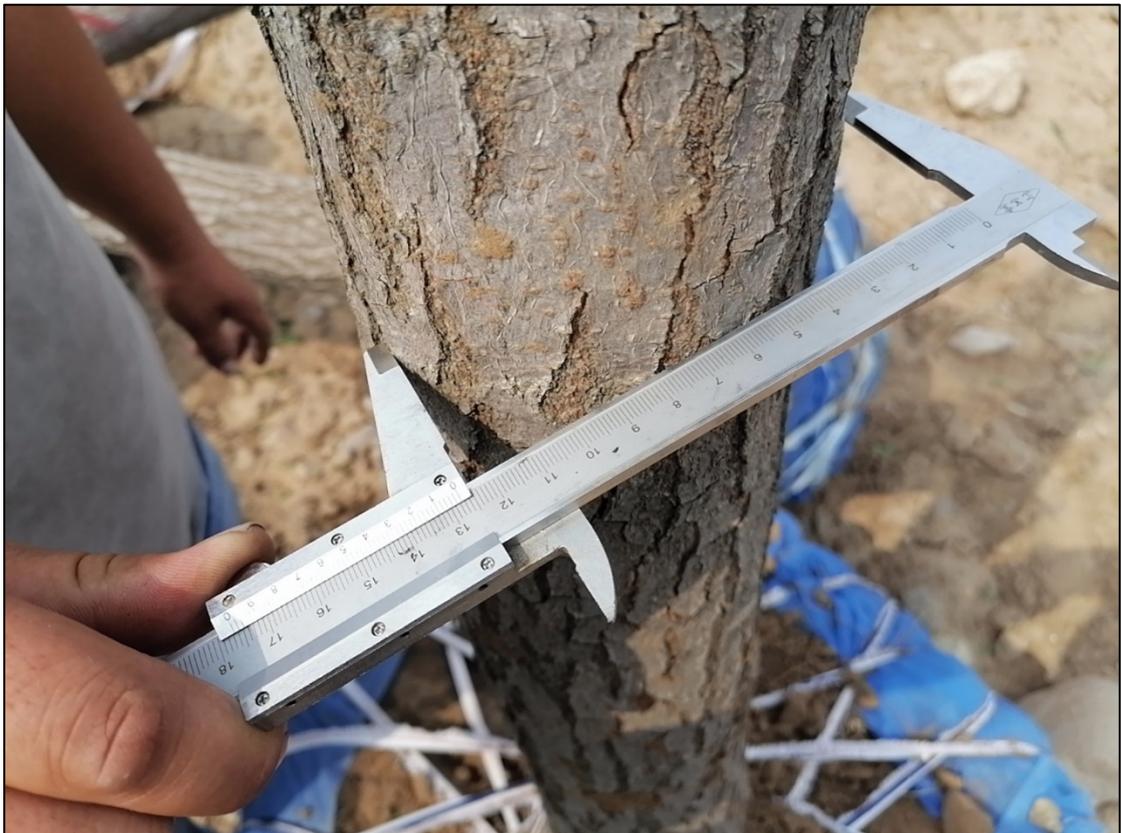
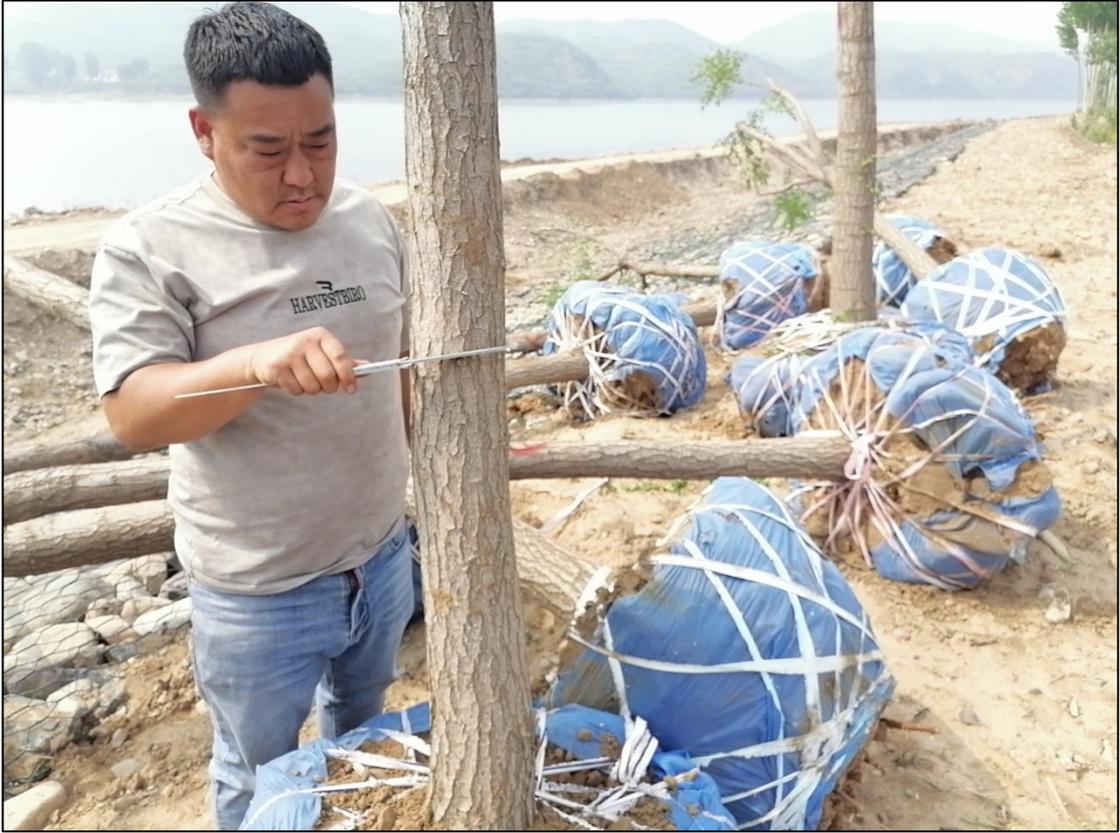
植被绿化（2024年5月监测）

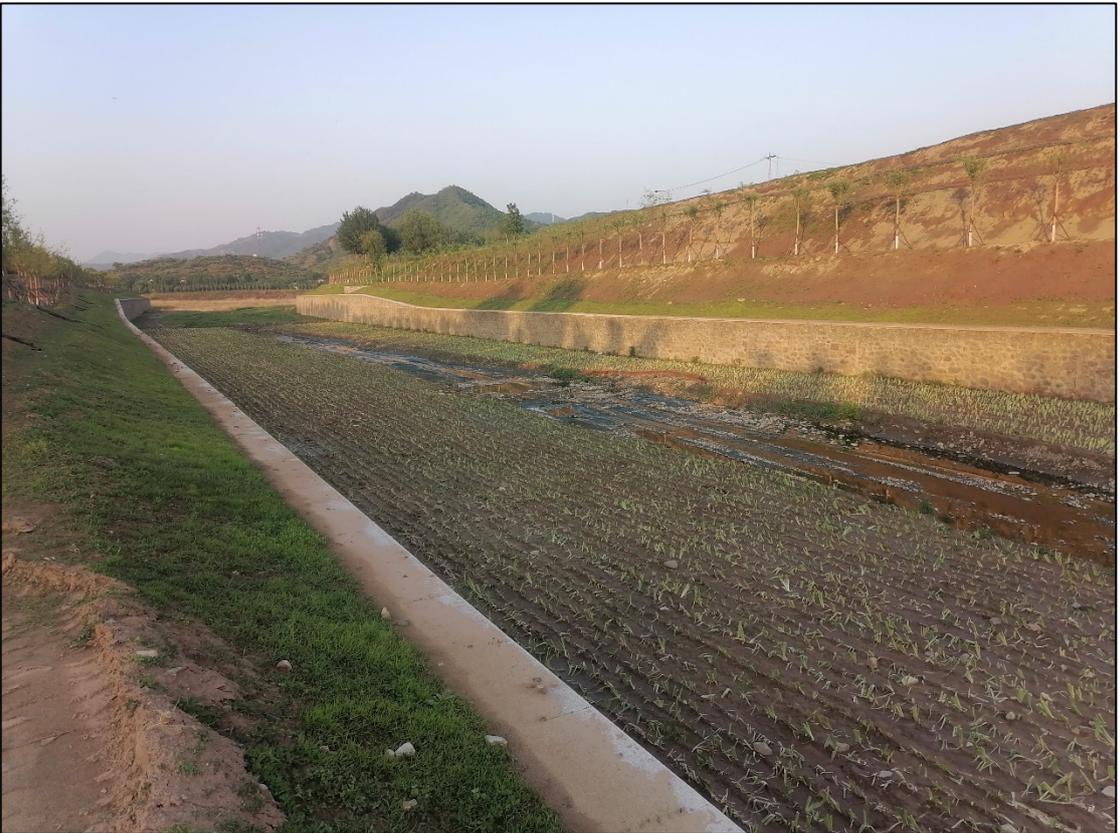
生态护坡（2024年6月监测）

施工后期在岸坡布设石笼网箱生态袋（植草）护坡。

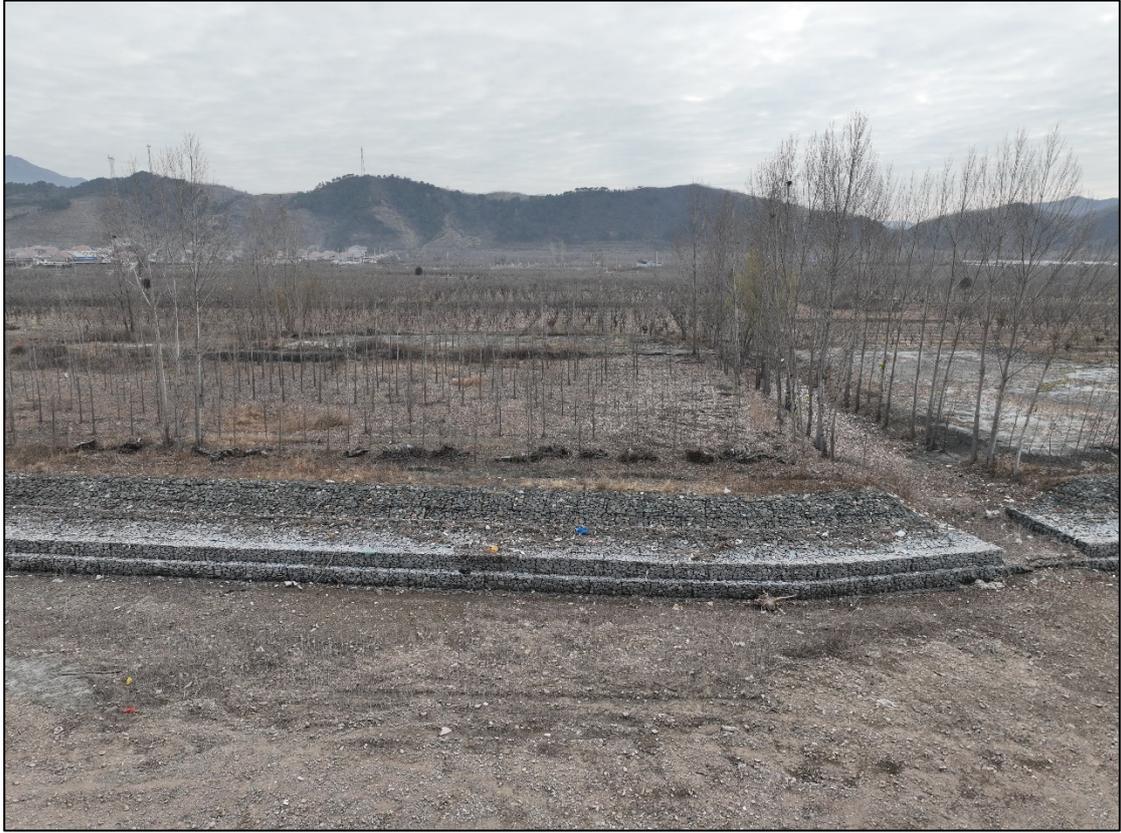
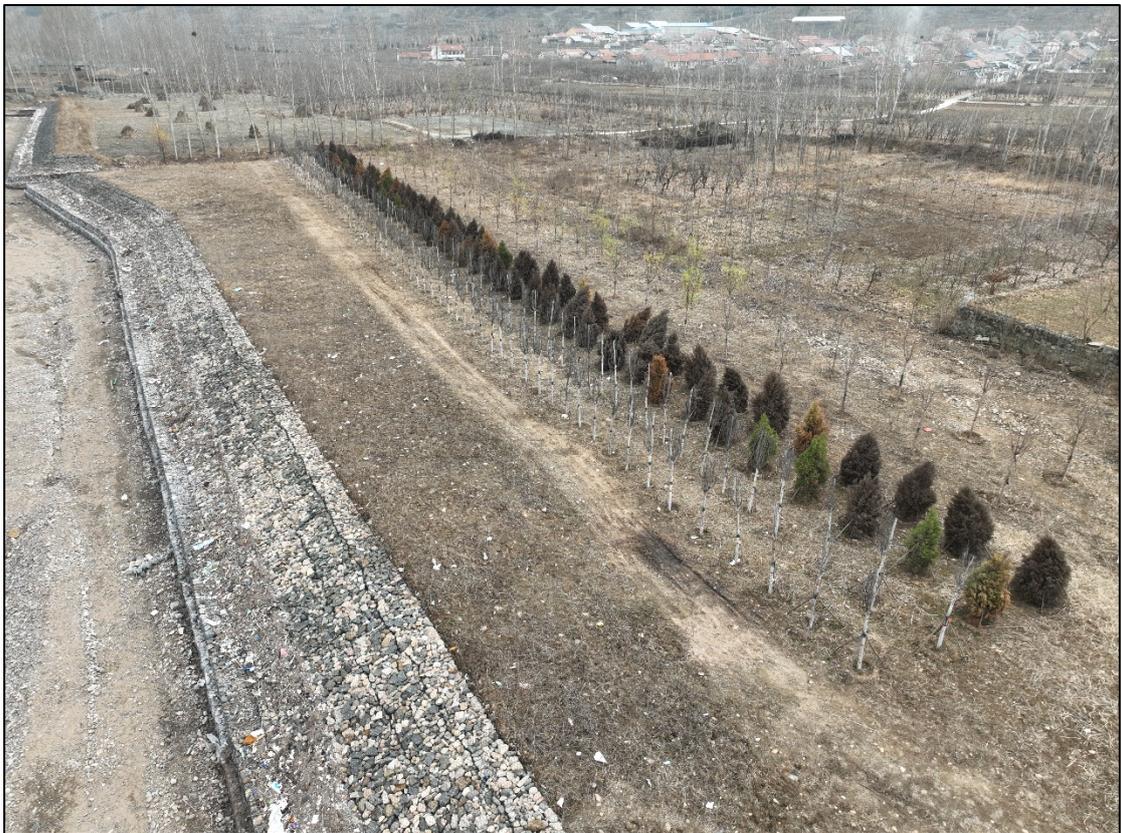
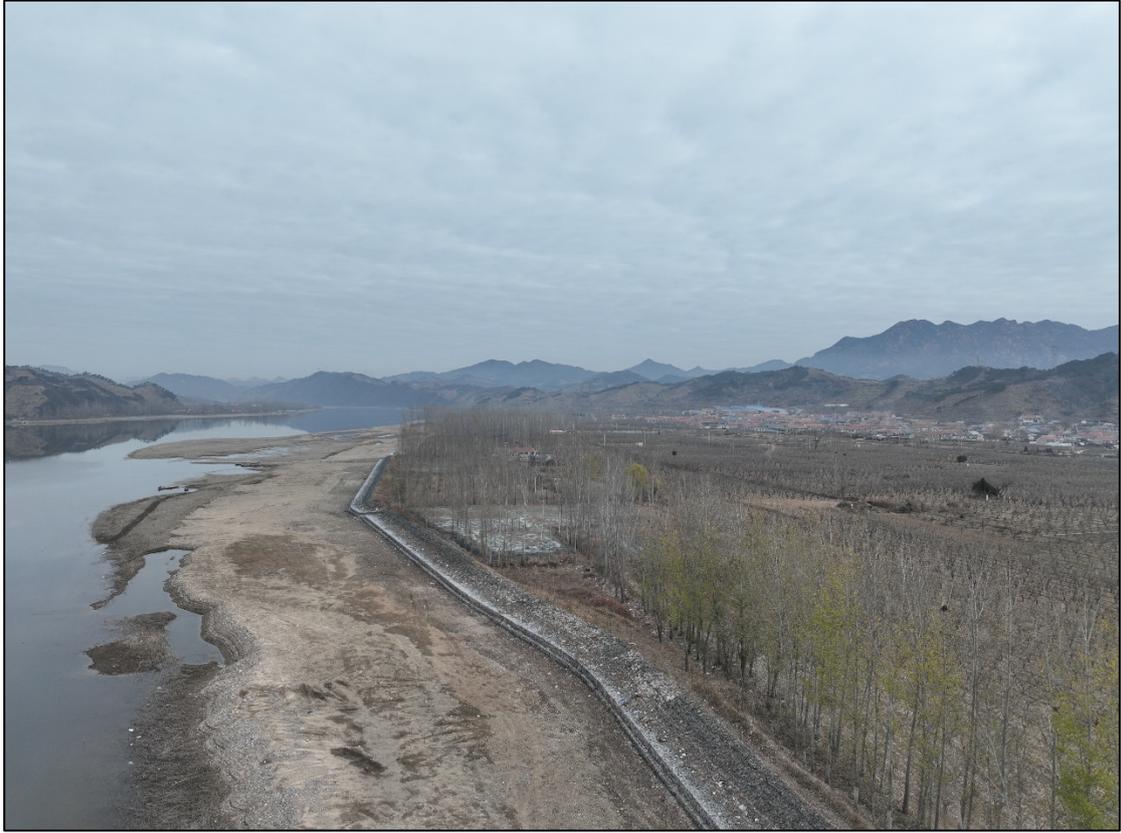
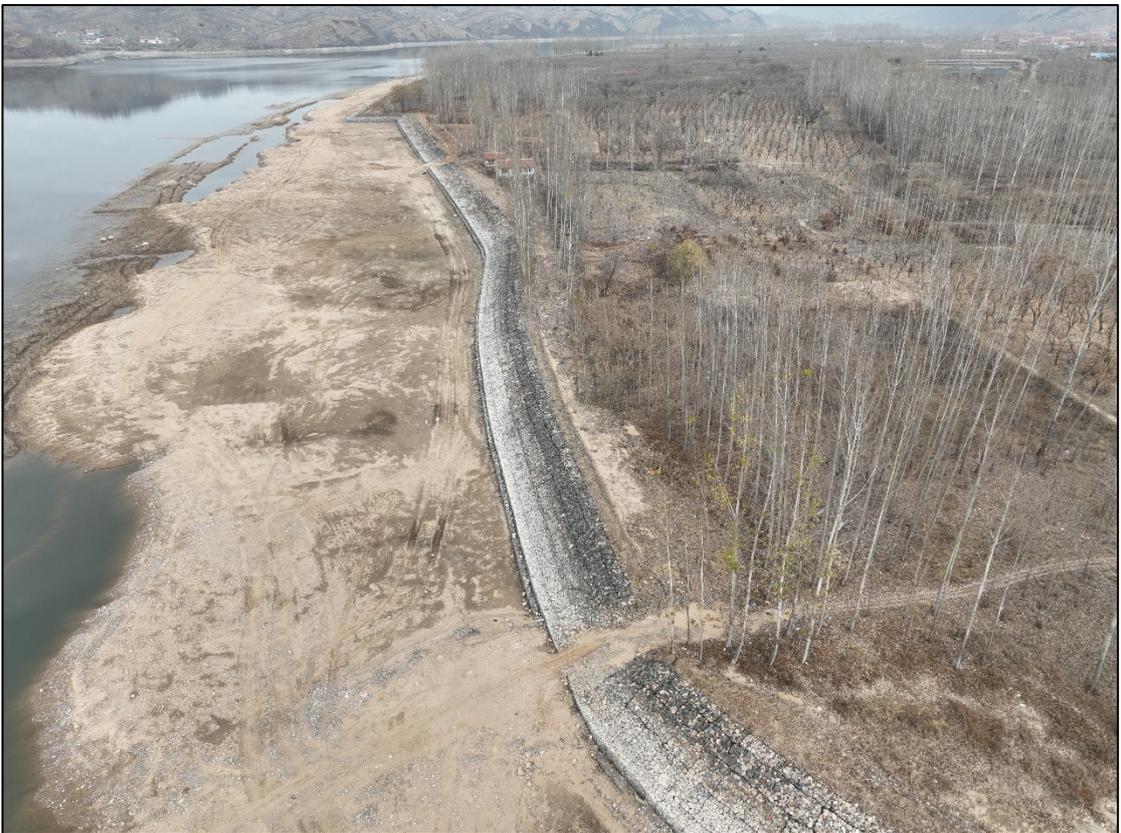
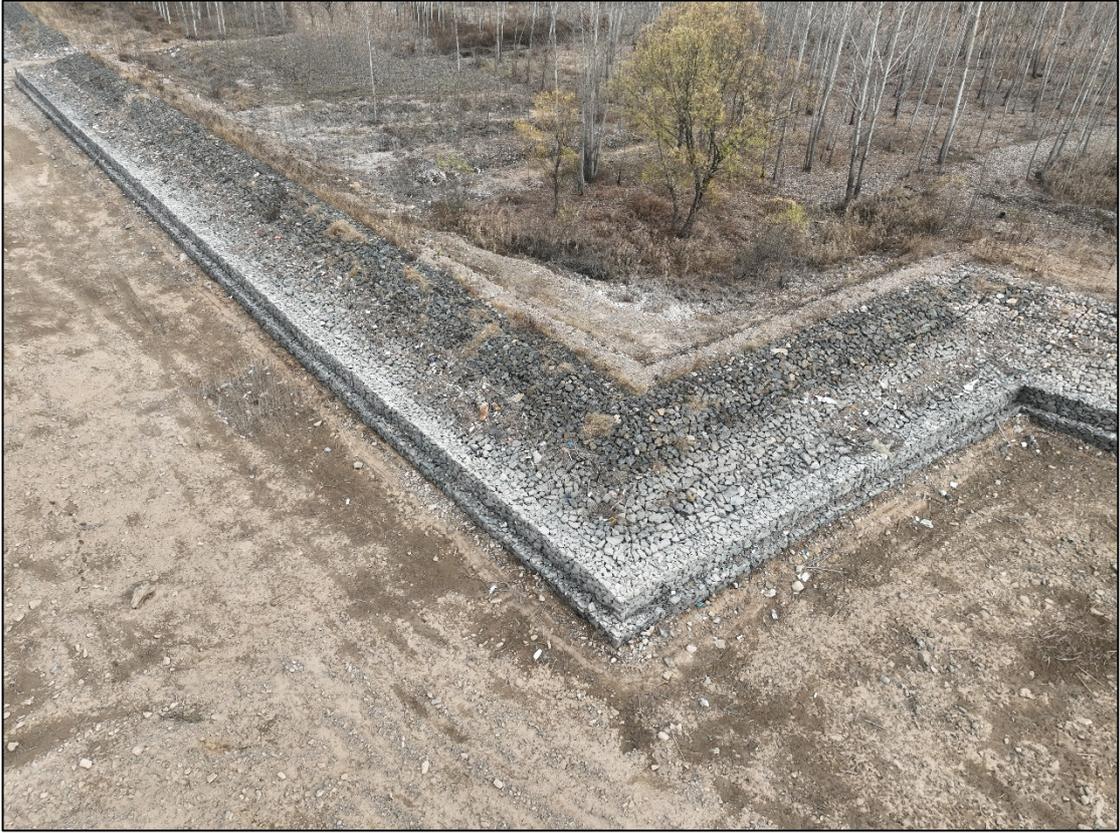
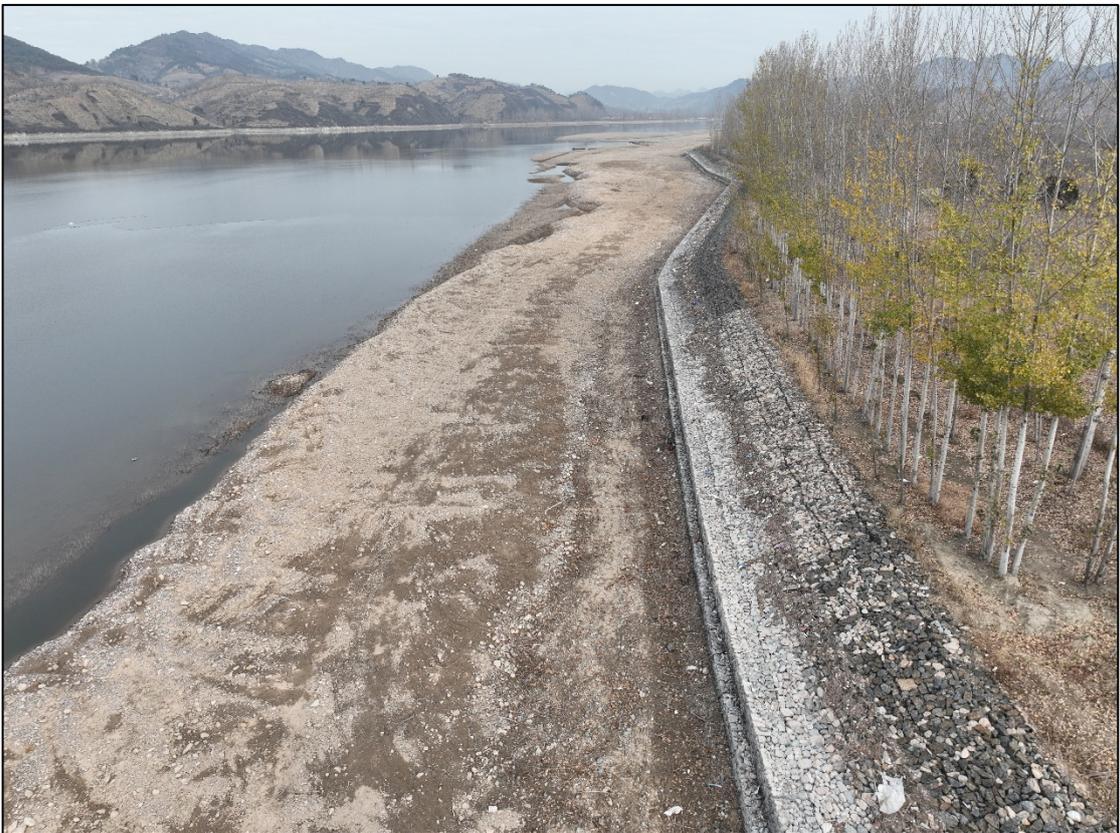
植被绿化（2024年11月监测）

（1）加强绿化措施的日常巡查检查，及时补植补种，并加大管护力度，防止人为破坏，确保植物措施正常生长。

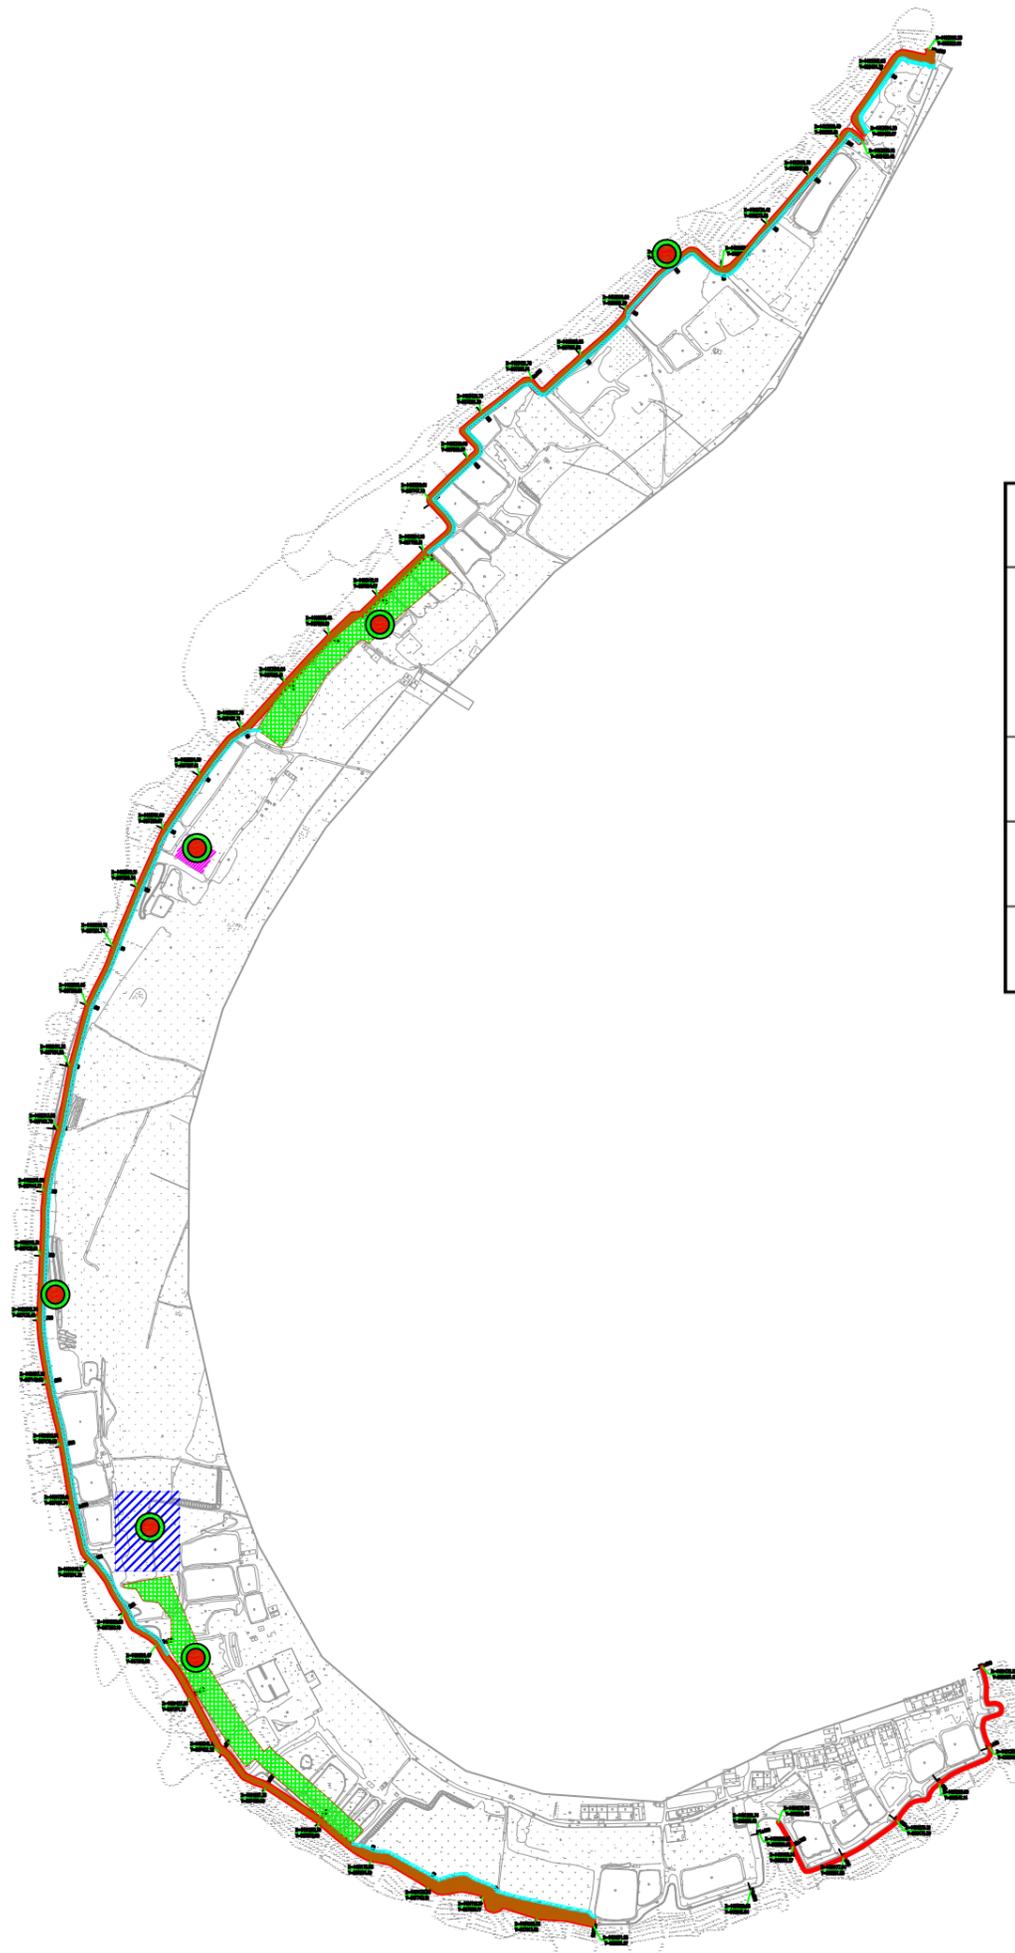
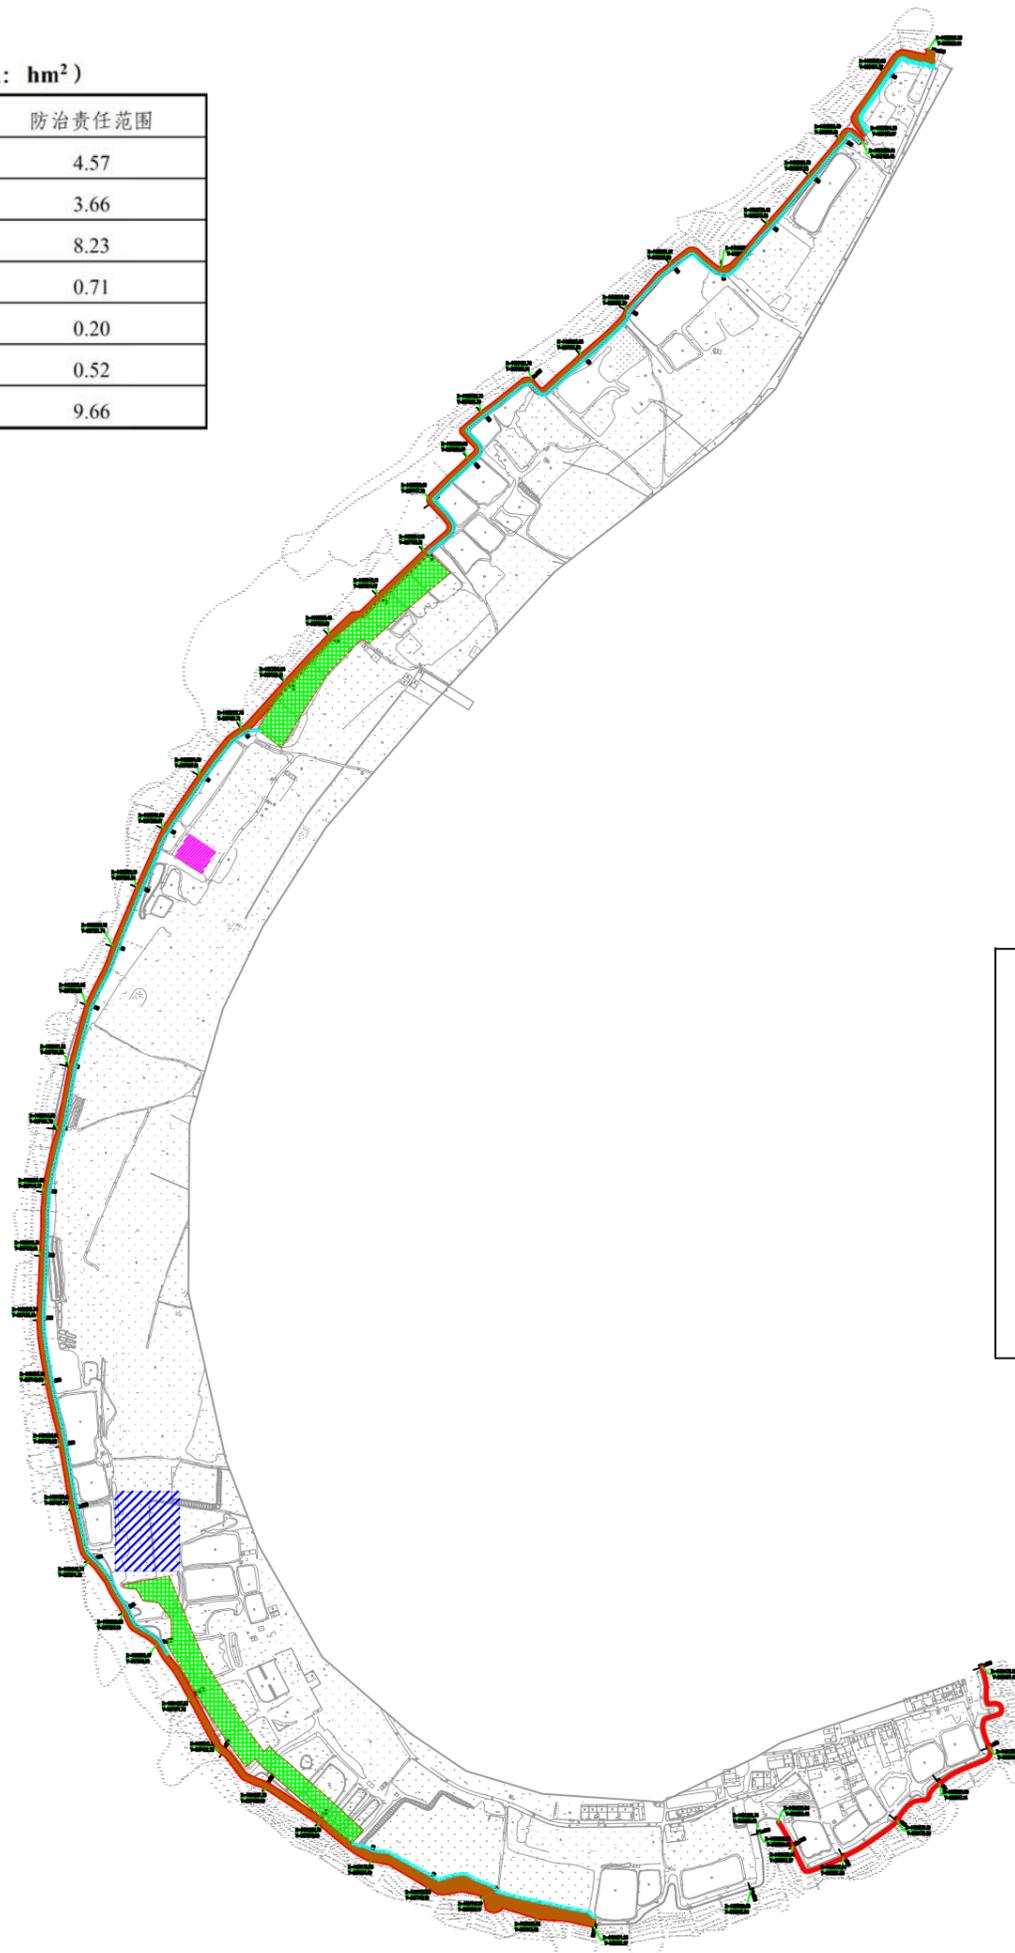
- 生态护岸工程区
- 河滨缓冲带工程区
- 施工道路区
- 施工生产区
- 临时堆土区
- 监测点位

- 1、本工程坐标系采用2000坐标系, 高程基准采用85高程基准;
- 2、生态护岸工程区: 生态护坡 2.28hm^2 , 密目网苫盖 0.85hm^2 , 袋装土拦挡 440m ;
- 3、河滨缓冲带工程区: 植被绿化 3.66hm^2 ;
- 4、施工道路区: 表土剥离 2130m^2 , 表土回覆 2130m^2 , 土地平整 0.71hm^2 , 土质排水沟 2070m ;
- 5、施工生产区: 表土剥离 600m^2 ; 表土回覆 600m^2 ; 土地平整 0.20hm^2 , 土质排水沟 180m , 沉淀池1个, 密目网苫盖 0.03hm^2 , 袋装土拦挡 65m ;
- 6、临时堆土区: 土地平整 0.52hm^2 , 密目网苫盖 0.52hm^2 ; 袋装土拦挡 942m 。
